DIAGNÓSTICO AMBIENTAL E PROPOSTA DE PLANO DE RECUPERAÇÃO DA APP, FAZENDA SANTA JULIANA, CARIRI DO TOCANTINS – TO

ENVIRONMENTAL DIAGNOSIS AND PROPOSED APP RECOVERY PLAN FARM SANTA JULIANA, CARIRI DO TOCANTINS - TO

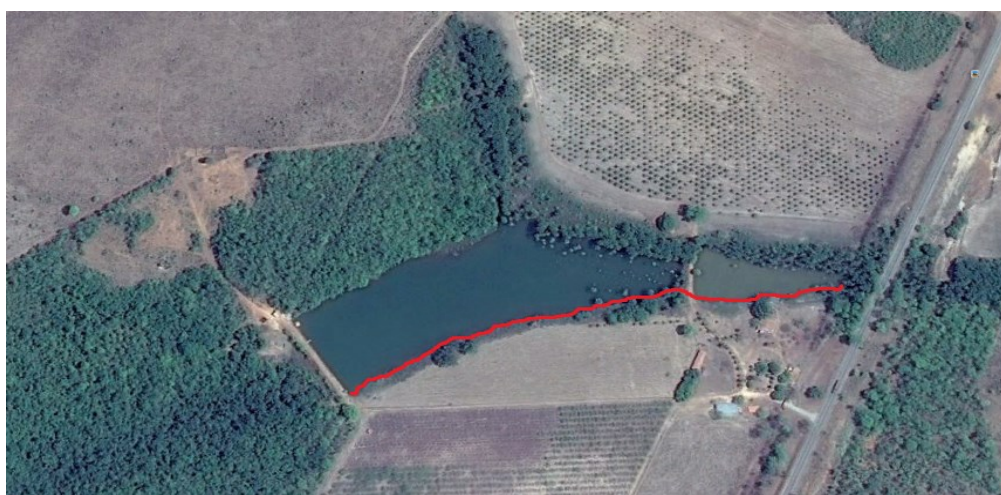
Figura 2. Vista aérea da área da represa, destacando o percurso onde foi realizado o estudo, Fazenda Santa Juliana – Cariri do Tocantins – TO.

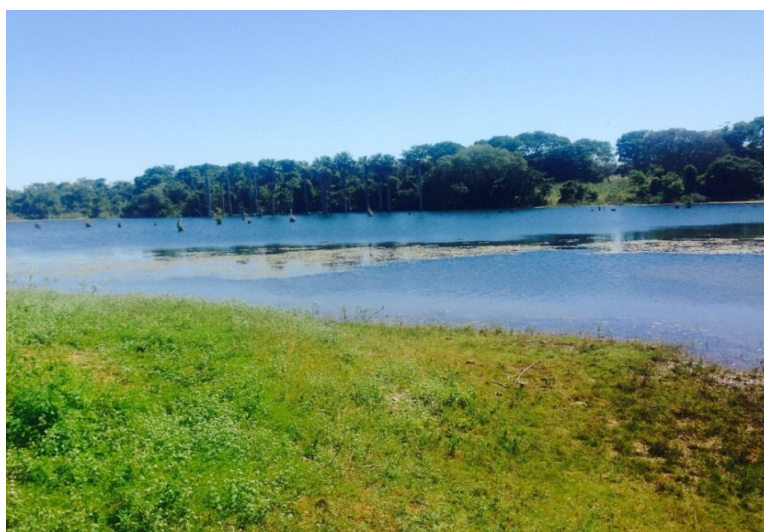
A retirada da vegetação ripária é considerada uma ação impactante ambiental de ordem direta e com valor negativo, que consequentemente gera diversos impactos de outras ordens e causam grandes danos ao ambiente degradado, com um espaço regional pois o efeito se propaga por uma área além das imediações do local, a curto prazo, uma dinâmica permanente e de plástica reversível (Figura 3).

Figura 3. Margem direita da represa (APP), sem a presença de vegetação ripária, Fazenda Santa Juliana – Cariri do Tocantins – TO.

Inicialmente deve-se realizar o isolamento da área e a retirada dos fatores de degradação, o local deverá ser cercado para evitar a entrada de pessoas e animais dando início aos processos de recuperação das características físicas dos solos.

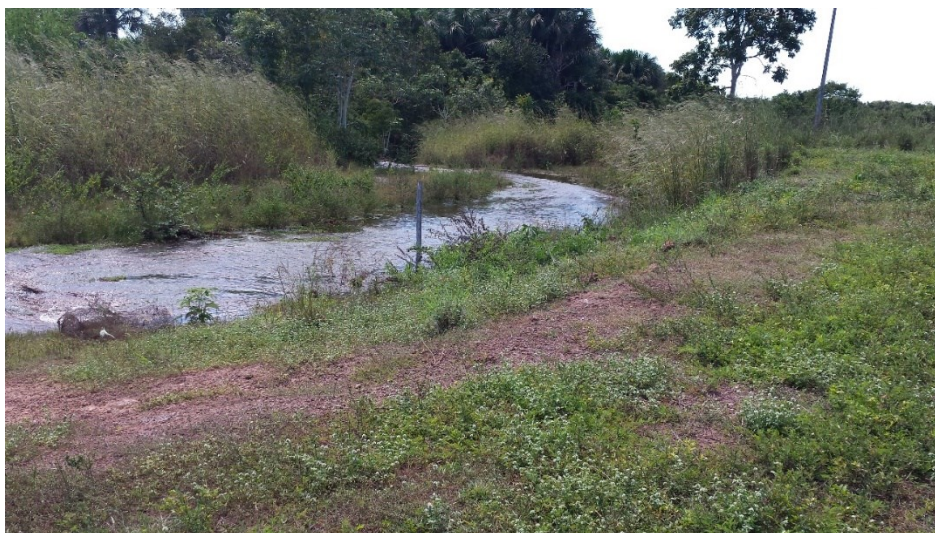
A exposição e compactação do solo diagnosticado por inferência, são considerados impactos ambientais reversíveis, que após terem suas ações impactantes causadoras encerradas, estes podem voltar a ter suas características próximas das originais. Com um espaço local, tendo o efeito surgido a curto prazo para o impacto exposição do solo e a médio prazo para compactação, dinâmica permanente e plástica reversível (Figura 4).

Figura 4. Solo exposto e compactado, sem a vegetação nativa na margem direita da represa (APP), Fazenda Santa Juliana – Cariri do Tocantins – TO.

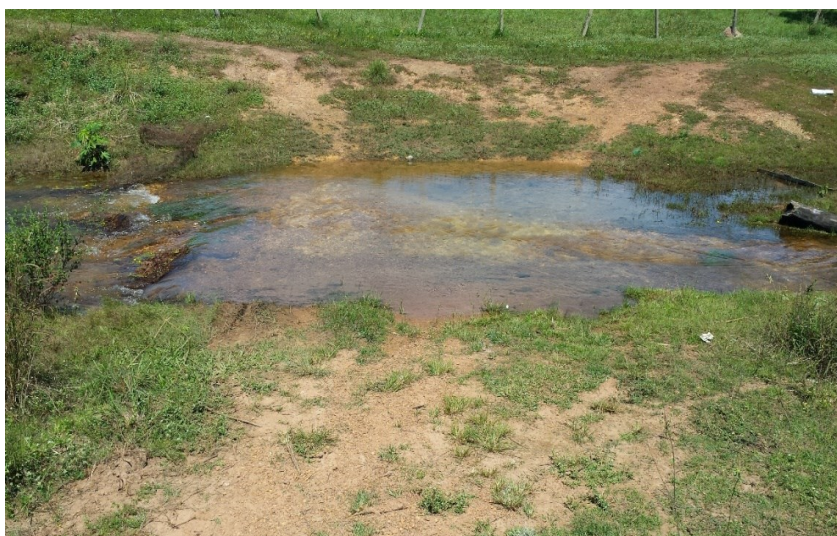
O assoreamento é um impacto ambiental indireto e negativo. Na área de estudo, é causado provavelmente, pelo fato do solo estar descoberto e com pouca vegetação, isso faz com que acelere o carregamento de materiais orgânicos, inorgânicos e partículas desagregadas do solo para água. Apresentando um espaço regional, de médio prazo, dinâmica permanente e plástica reversível (Figura 5).

Figura 5. Assoreamento à margem direita da represa (APP), Fazenda Santa Juliana – Cariri do Tocantins - TO.

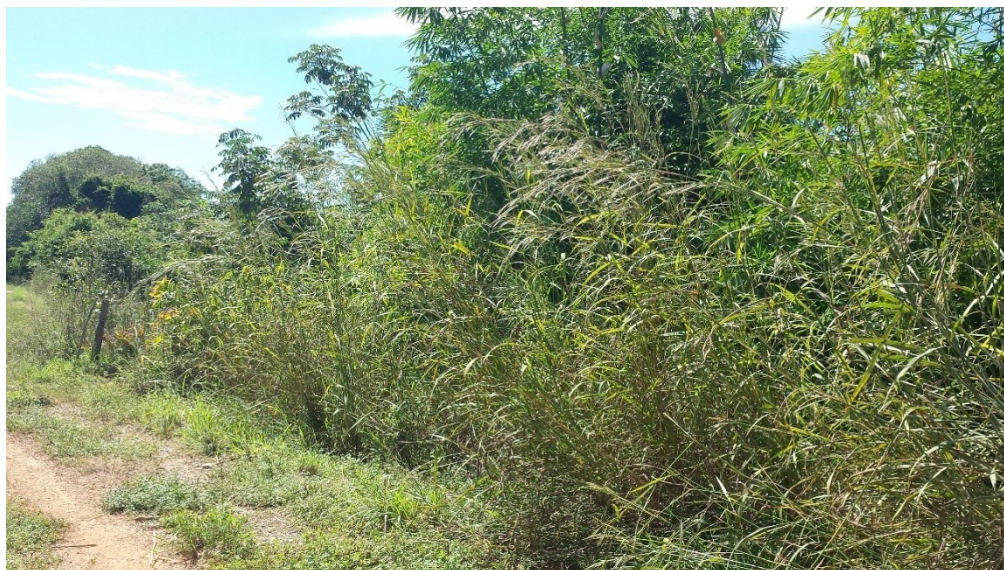
A presença de vegetação exótica inserida no local é um impacto ambiental caracterizados como negativo e indireto, pois resulta em um dano à qualidade de determinado fator ambiental e advém como resultado de uma ação impactante de ordem direta, no caso do nosso estudo, o desmatamento. Com um espaço local pois a ação circunscreve-se ao próprio local e suas imediações, de médio prazo, permanente e reversível. Com a retirada da vegetação nativa, o surgimento de vegetação exótica invasora se tornou mais intenso (Figura 6).

Figura 6. Presença de vegetação exótica na área de estudo, Fazenda Santa Juliana – Cariri do Tocantins - TO.

Normalmente observam-se nas bordas de remanescentes florestais isolados e bastante degradados, a presença de extensas áreas invadidas por gramíneas, na maioria exóticas (ATTANASIO et al., 2006). Deverá ser feita limpeza da área, preferencialmente, restringindo-se à roçada da vegetação herbácea e subarborescente (MARTINS, 2007), deverá ser feito também, o controle de formigas cortadeiras.
