## DIAGNÓSTICO AMBIENTAL E PROPOSTA DE PLANO DE RECUPERAÇÃO DA APP DO CÓRREGO SUSSUAPARA, PALMAS – TO

Portanto, o objetivo deste trabalho foi realizar um diagnóstico ambiental na área de preservação permanente do Córrego Sussuapara, no plano diretor norte do município de Palmas – TO e sugerir um plano de recuperação de áreas degradadas.

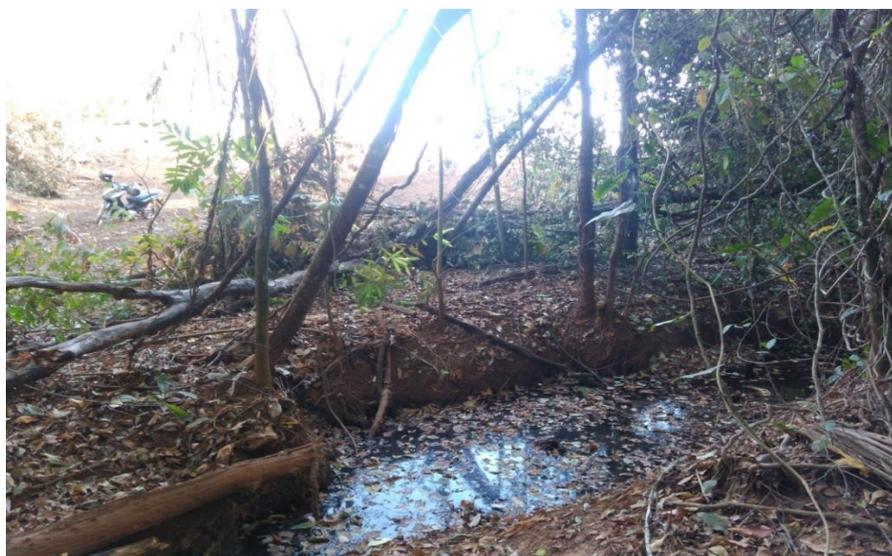
A remoção da vegetação ciliar, seja por desmatamento ou queimadas, é considerada de valor negativo e ordem direta que, por conseguinte, gera outros impactos ao ambiente (Tabela 1). E poderão provocar efeitos adversos no ambiente com diferentes espaços, como a exposição do solo e afugentamento da fauna, podendo deixar de ser local para regional, pois o efeito se propaga para além das intermediações da área em estudo, num médio prazo de tempo, de dinâmica permanente e plástica reversível, (Tabela 1) (Figura 3).

**Figura 3.** Córrego Sussuapara, próximo à nascente, supressão de vegetação da Área de Preservação Permanente (APP) – Palmas – TO.

Para dar início a ação de recuperação da APP do Córrego Sussuapara, deve-se isolar a área dos fatores que causam degradação, parar como a deposição de efluentes e resíduos sólidos de forma inadequada, a entrada de seres humanos, animais de grande porte, uso de fogo e retirada das espécies exóticas.

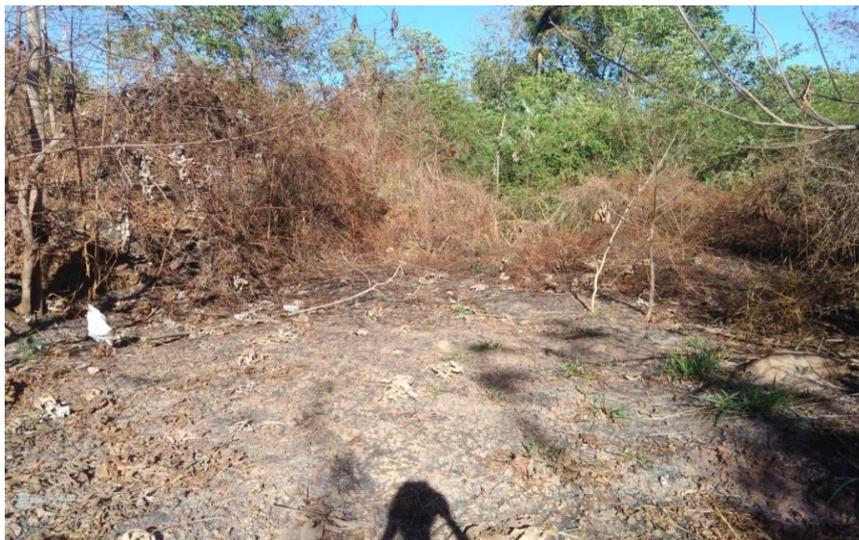
Barbosa et al., (2005), estudando a unidade de conservação do Córrego Sussuapara, também, encontram diversos impactos como a remoção da cobertura vegetal, recepção de galerias pluviais e práticas indiscriminada de queimadas, além do uso do manancial para fins recreativos, (Figura 4).

**Figura 4.** Vegetação ripária danificada pelo fogo em APP, Córrego Sussuapara – Palmas – TO.

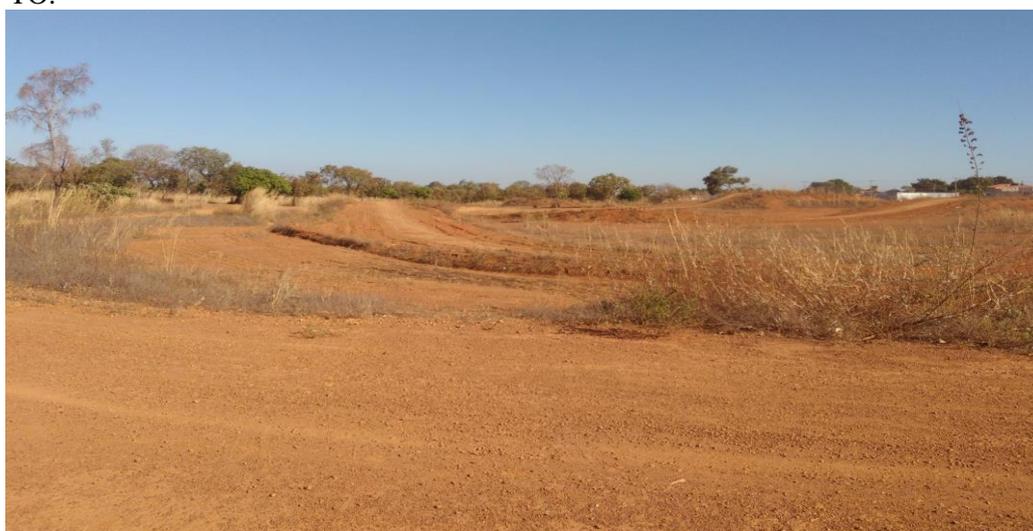
A supressão da mata ciliar é uma das razões mais comuns para o início dos processos erosivos com a exposição dos solos favorecendo a ação do assoreamento do curso d'água (LUANE SILVA et al., 2016). Na área de estudo o assoreamento é decorrente do carreamento de partículas sólidas de áreas próximas com o solo descoberto (Figura 5). Gonçalves et al., (2016) relatam que o solo exposto faz com que torne mais rápido o carregamento de materiais orgânicos, inorgânicos e fragmentos desagregados do solo para água.

Este problema é causado pela atuação antrópica, visto que o tipo de uso e ocupação das margens do referido córrego, ante a supressão da mata ripária que evitaria, em parte, o assoreamento do rio.

**Figura 5.** Solo exposto e compactado área próxima à APP do Córrego Sussuapara, pista de motocross – Palmas – TO.

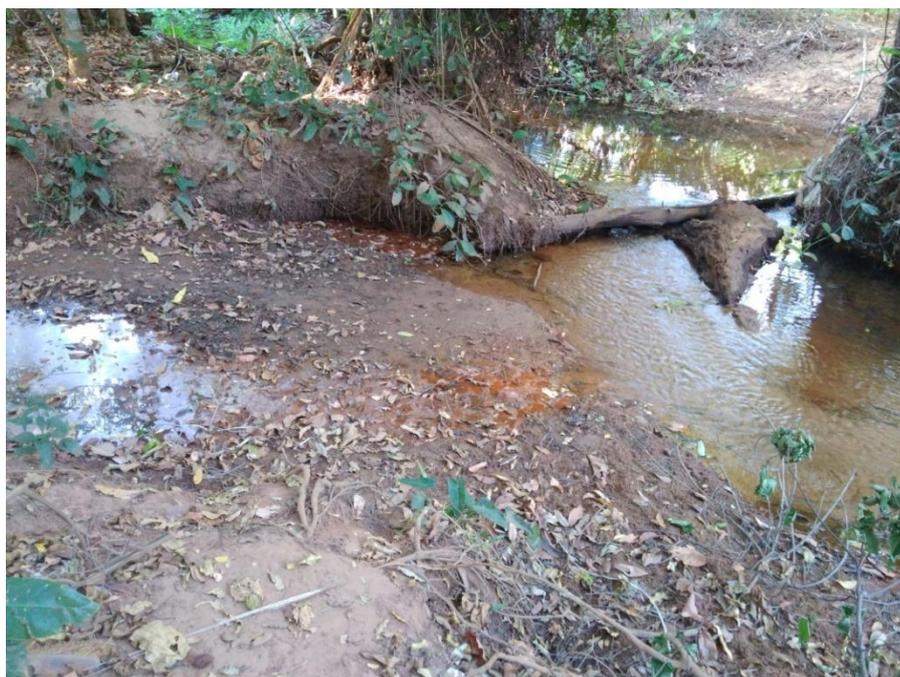
No Córrego Sussuapara os impactos causados pelo assoreamento foram considerado de valor negativo e de ordem indireto, (Tabela 1). Exibindo um espaço regional, dinâmica de caráter permanente, longo prazo e plástica reversível, a partir de ações de recuperação e minimização do impacto, como a dragagem da areia da calha do rio e a revegetação das áreas desmatadas, (Figura 6).

**Figura 6.** Assoreamento, área próxima à nascente, do Córrego Sussuapara, Palmas – TO.

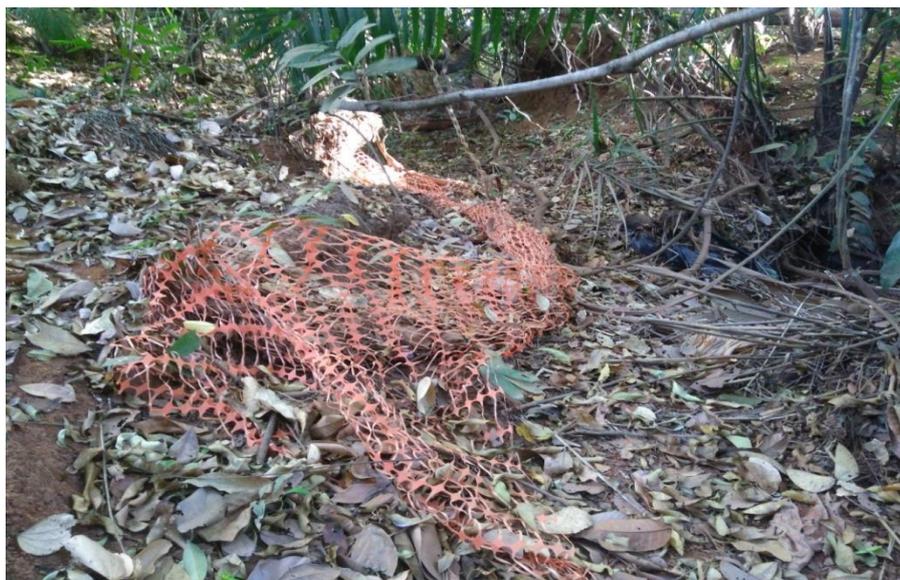
Pimenta et al., (2016) relatam que resíduos sólidos dispostos inadequadamente no meio urbano são fontes de contaminação dos recursos hídricos, de contribuição para o assoreamento, de enchentes, de proliferação de vetores transmissores de doenças, de poluição visual, de contaminação do ambiente, entre outros, (Figura 7).

**Figura 7.** Presença de resíduo sólido em APP, Córrego Sussuapara – Palmas – TO.

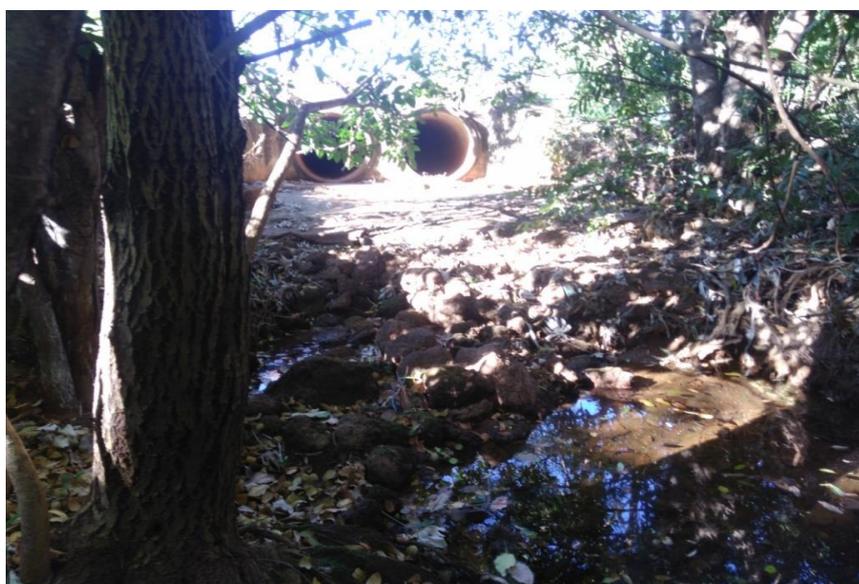
A poluição hídrica é resultado de atividades antrópicas, podendo ser de origens doméstica, comercial ou industrial. Estas atividades são classificadas como fontes de poluição pontuais e difusas. As fontes de poluição pontuais são aquelas em que os poluentes atingem o curso d'água de maneira concentrada, sendo mais fácil a sua identificação. As indústrias e as estações de tratamento de esgoto são exemplos deste tipo de fonte. As fontes de poluição difusa são aquelas onde os poluentes atingem o curso d'água de uma forma aleatória, ao longo de sua extensão, dificultando a sua identificação e controle. Lançamento na drenagem pluvial é um dos principais exemplos deste tipo de fonte (Figura 8) (VON SPERLING, 2005).

**Figura 8.** Tubulação do sistema de drenagem de águas pluviais que deságua no Córrego Sussuapara – Palmas – TO.

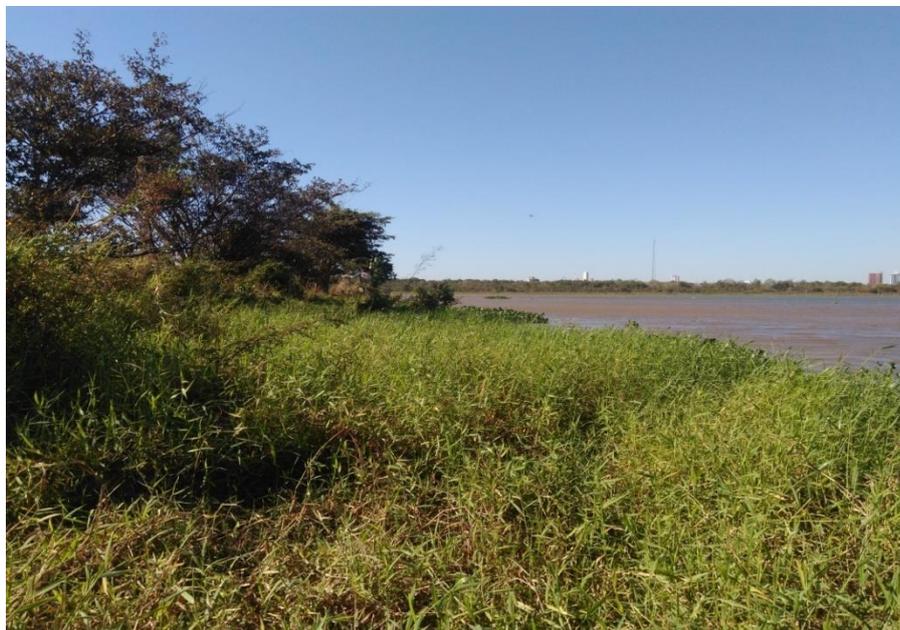
A presença de vegetação exótica ao longo do Córrego Sussuapara é um impacto ambiental caracterizado como negativo e direto, de dimensões locais e curto prazo. Sendo um impacto permanente e reversível (Tabela 1). Essa vegetação encontra um local propício ao seu desenvolvimento (Figura 9).

**Figura 9.** Foz do Córrego Sussuapara no Lago da UHE Lajeado – Palmas – TO.
