## RESTAURAÇÃO ECOLÓGICA DE NASCENTE EM ÁREA URBANA NO MUNICÍPIO DE MORRO AGUDO/SP

ISSUE DOI: 10.3738/1982.2278.4155

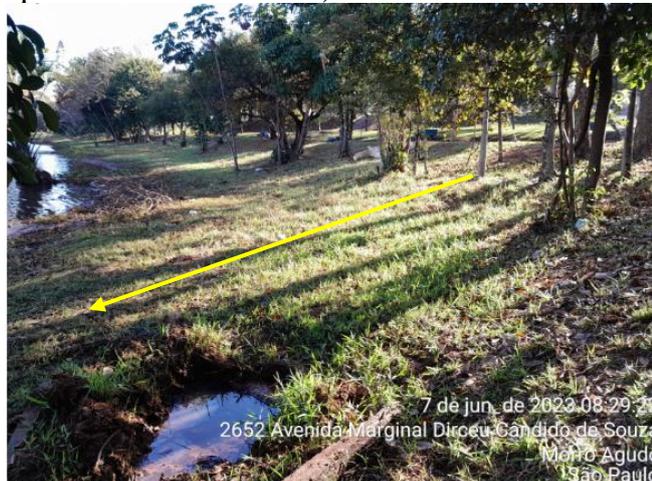
As ações se deram no dia 07 de junho de 2023 no Centro de Lazer do município, onde existe uma nascente. O local estava coberto com vegetação rasteira, próximo à represa, e ao fundo com algumas espécies arbóreas. A nascente em questão se encontra ao nível de base representada pelo curso d'água, que se finda na represa a cerca de 8 metros a frente, trata-se de uma nascente perene. Essa área havia sofrido intervenção para a canalização do curso. Além da presença da nascente, próximo a represa, a área que a ladeia apresenta um certo grau de declividade, como pode ser observado Figura 1.

**Figura 1.** Área antes da ação da Secretaria de Meio Ambiente e Sustentabilidade (SEMAS) de Morro Agudo/SP (em destaque o declive do terreno)

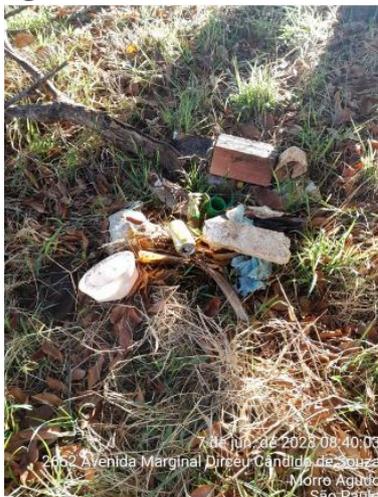
A primeira ação no local foi a coleta de todo o material depositado por pedestres e praticantes de esportes que frequentam o centro de lazer. Os servidores da SEMAS, assim como colaboradores trajados com o equipamento de proteção individual adequado, retiraram uma grande quantidade de lixo da área, aproximadamente 4 sacos de lixo de 50 L cada, predominantemente, de materiais recicláveis, como garrafas pet e sacolas plásticas.

**Figura 2.** Lixo retirado da área

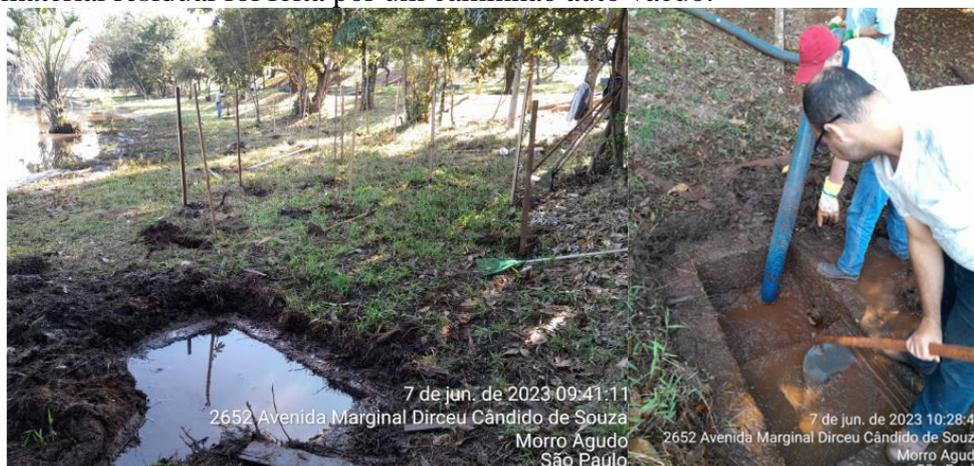
Posteriormente, com a limpeza da área, foram iniciadas as ações de medição do local e de espaçamento entre mudas, utilizando trena de 10 metros e estacas de madeira, e limpeza e execução dos berços para o plantio. Além disso, foi realizada a limpeza da estrutura que canaliza a nascente até a represa, para facilitar sua proteção e conservação futura.

**Figura 3.** Preparo da área e limpeza manual da nascente utilizando ferramentas como enxada. A sucção do material residual foi feita por um caminhão auto vácuo.

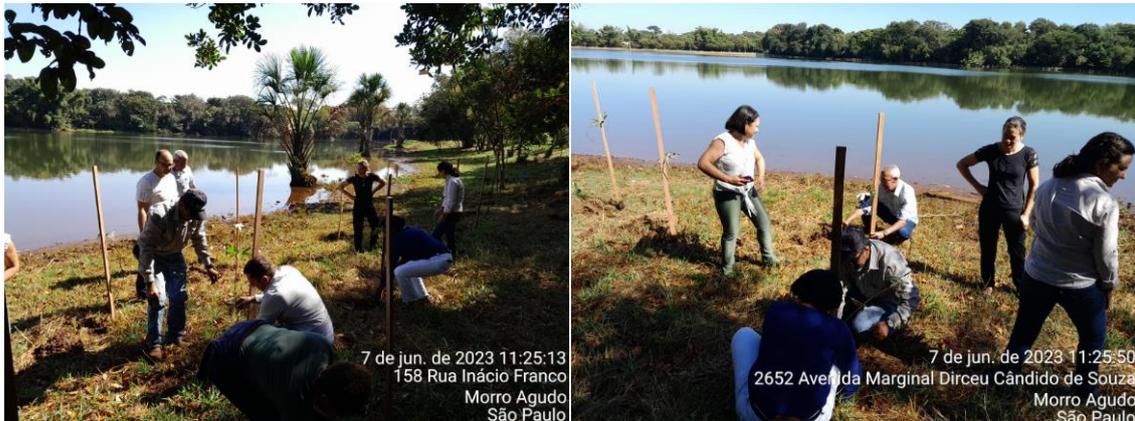
Na sequência, os servidores da Secretaria de Meio Ambiente e Sustentabilidade, membros do COMDEMA e prefeito, deram início ao plantio das mudas nativas na área em questão.

**Figura 5.** Cerca de 50 mudas de espécies nativas foram utilizadas para o plantio na área de aproximadamente 200m<sup>2</sup>

Foram utilizadas, exclusivamente, espécies arbóreas nativas dos biomas do Cerrado e da Mata Atlântica, os quais compõem o território do município, como por exemplo a Embaúba (*Cecropia*) e Ingá do Brejo (*Inga uruguensis*), ação essa, importante para uma eficiente restauração, haja vista, que além das duas espécies, outras se encontravam no local, compondo uma gama diversificada. Para a escolha das espécies, considerou, também, a adaptabilidade ao tipo de solo, no caso, com elevado teor de umidade.
